### ZÁVÄZNÉ ROZHODNUTIE HLAVNÉHO TECHNIKA

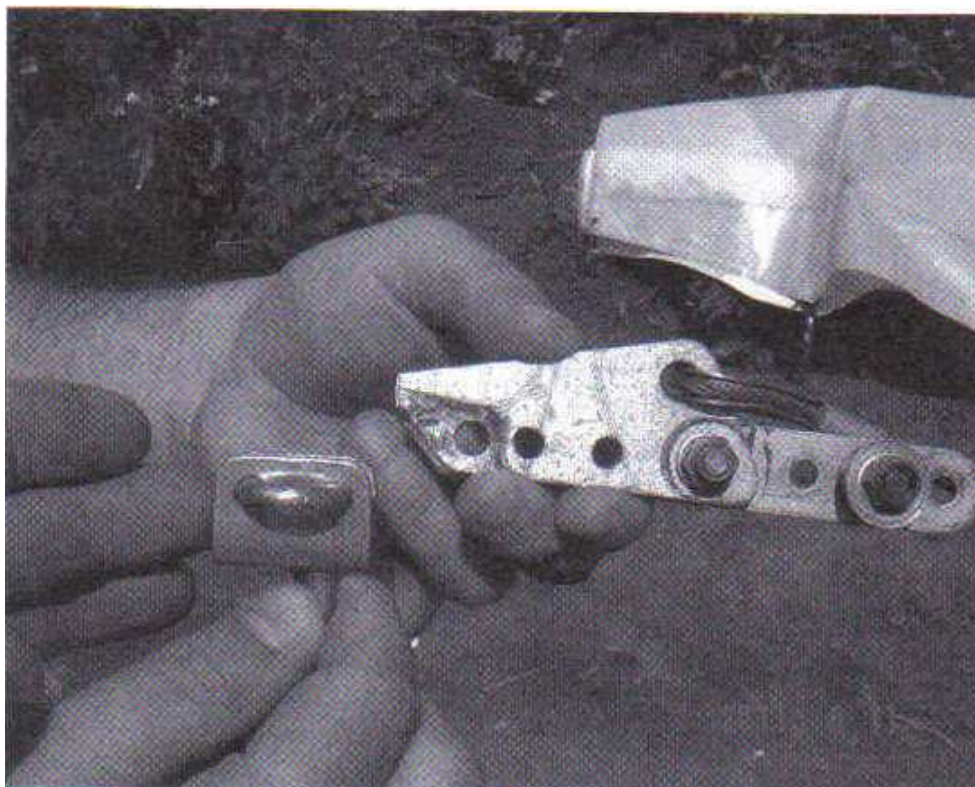
Por. číslo	Obsah Informácie	Platnosť	Týka sa	Poznámka
13.	<p>Dňa 11.6.2011 došlo v Českej republike k nehode MZK s tragickým následkom. Počas letu MZK typu MW155 došlo k deštrukcii telesa duralového napináku (v mieste kritického prierezu háku napináku) a z dôvodu, že tento napinák nebol správne zaistený čapom na konci kýlového nosníka krídla, došlo k úplnému uvoľneniu napínania priečnika, tým k úplnej zmene letovej geometrie krídla, po ktorom nasledoval pád MZK na zem.</p> <p><b>Doporučené opatrenia:</b></p> <ol style="list-style-type: none"><li>1. U – profil, do ktorého sa zasúva teleso duralového napináku musí byť ku kýlovému nosníku upevnený dvomi skrutkami (neumožní sa tým otočeniu U – profilu pri montáži a vylúči sa tým možnosť nesprávnej montáže telesa napináku a zaist'ovacieho čapu)</li><li>2. Systém zaist'ovacieho čapu musí byť spoľahlivý bez možnosti uvoľnenia čapu (skrutky) z otvoru pre zaist'ovací čap.</li><li>3. Vykonať vizuálnu kontrolu celého telesa duralového napináku s dôrazom na okolie všetkých otvorov v tomto telese. Pri podozrení na výskyt trhlín, teleso vymeniť za nové pri dodržaní rozmerových a materiálových hodnôt telesa napináku.</li><li>4. Vykonať prídavné zaistenie telesa napináku napríklad paralelným poistením pevnostnou šnúrou vedenou cez očnice napínacích lán priečnika a ukotvenou na pevnej časti konca kýlového nosníka krídla.</li><li>5. U MZK kde je možné poškodenie konca kýlového nosníka krídla vrtuľou realizujte opatrenia uvedené v záväznom rozhodnutí hlavného technika p.č.2 (viď www.laa.sk časť Správa LŠZ časť Záväzné opatrenia HT a RLP).</li><li>6. Systém zmeny geometrie krídla u ZK zmenou polohy priečnika musí byť spoľahlivý a musí vylúčiť úplne uvoľnenie priečnika z prednej (zadnej) letovej polohy priečnika.</li></ol>	Trvalá pri každej montáži	Obecne všetkých MZK a ZK konštruovaných s napínaním priečnikov <hr/> typ MW (117,155,167, 197): <b>1.OM-H003</b> L'udo Dado <b>2.OM-H005</b> Walter Töpfer <b>3.OM-H008</b> Miroslav Meliška <b>4.OM-H012</b> Jozef Sajan <b>5.OM-H013</b> Jozef Konečný <b>6.OM-H017</b> Emil Polák <b>7.OM-H025</b> Milan Škrinár <b>8.OM-H028</b> Igor Kaniak <b>9.OM-H029</b> Futurum, s.r.o <b>10.OM-H033</b> Ivan Valný <b>11.OM-H039</b> Urban Škotta <b>12.OM-H040</b> Milan Greguš <b>13.OM-H041</b> Miroslav Ondrašovič <b>14.OM-H046</b> Filip Breza <b>15.OM-H047</b> Jaroslav Brezina <b>16.OM-H049</b> Bohumil Mikulovský <b>17.OM-H056</b> Ján Fedor	Vydané 30.7.2011

Obr. 1 – Deštrukcia duralového telesa napínaču  
Uverejnené v časopise Pilot LAA ČR, 7/2011.
